Gemeinde: Lauterbrunnen

Auftraggeber: OIK 1 / Schwellenkorporation Lauterbrunnen

Hochwasser vom 10.10.2011 Abschlussakten

Dokumentation der Instandstellungsarbeiten

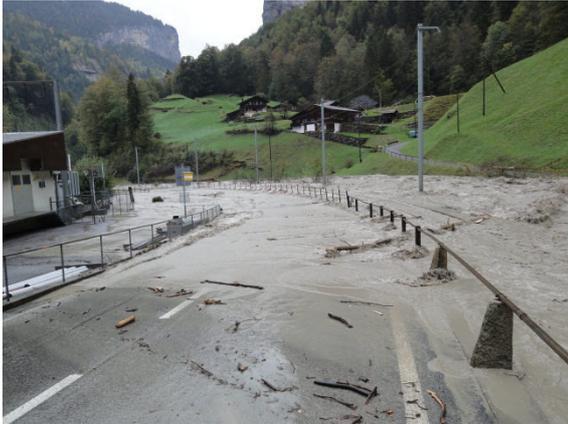
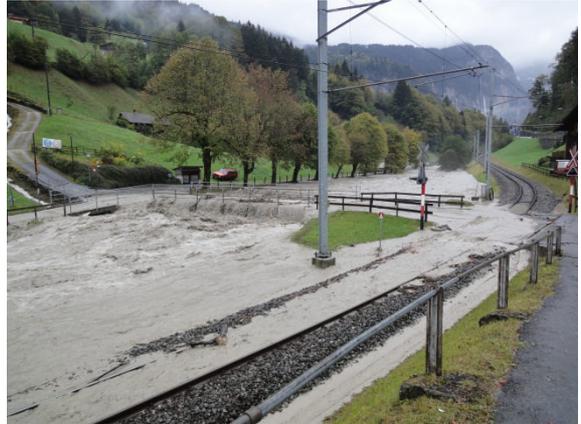
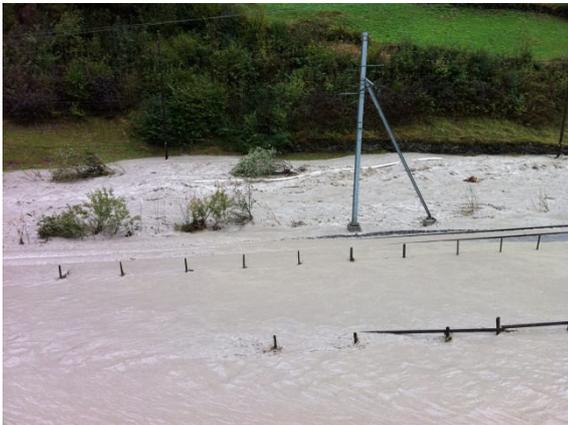
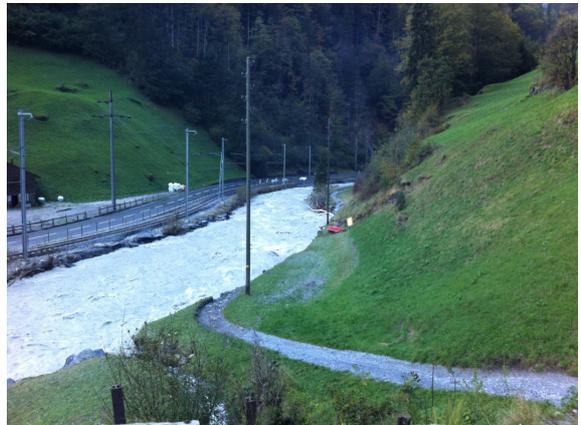
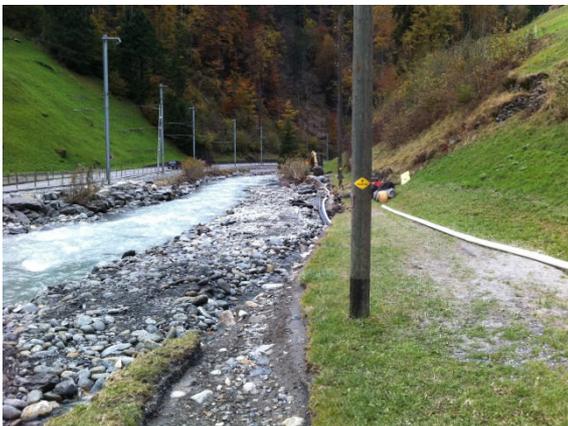
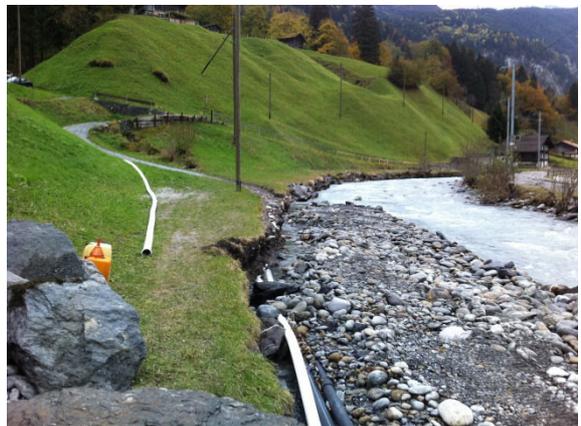
2.5 Fotos Ereignis vom 10.10.2011 / Schäden

grosse Seitenerosion re
geringe Auflandungen ca. 600m³

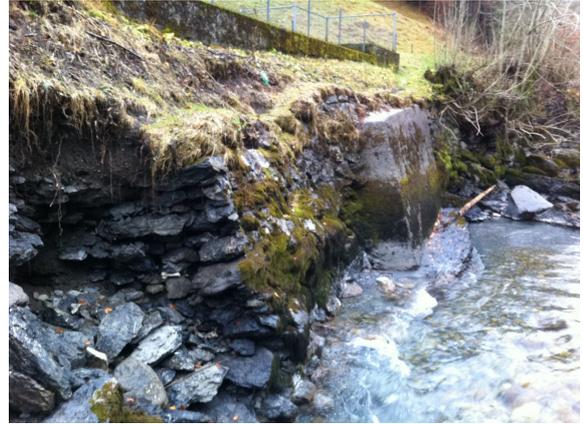
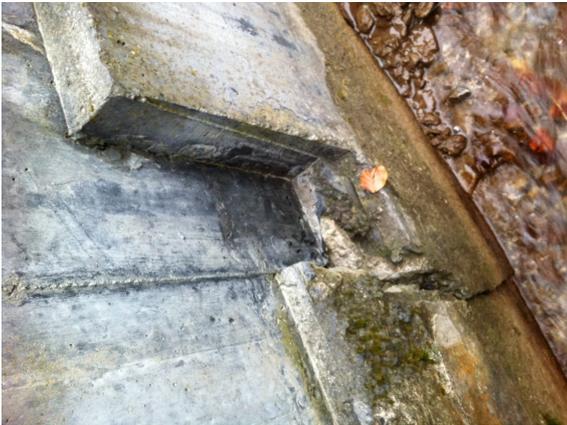
3.5 Fotos Ereignis vom 10.10.2011 / Schäden

geringe Seitenerosion re

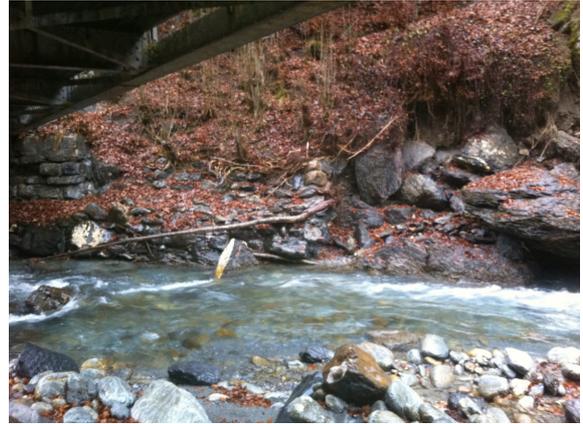
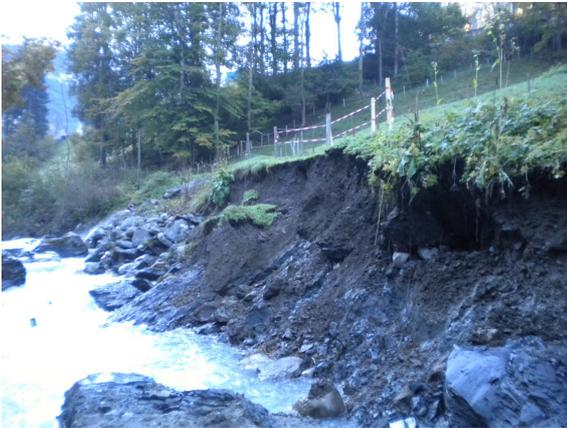
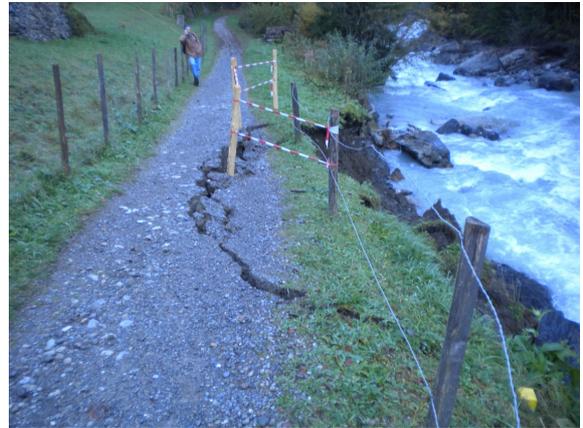
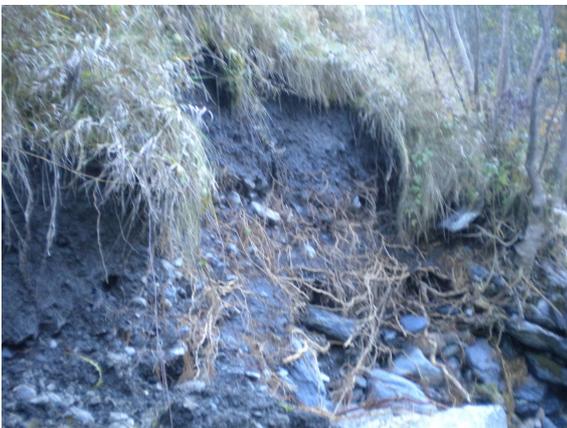
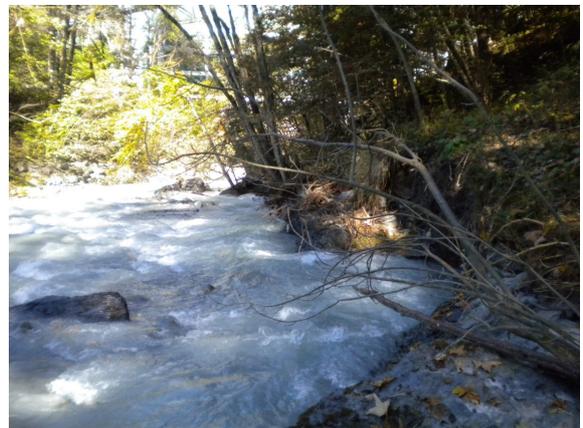
4.5 Fotos Ereignis vom 10.10.2011 / Schäden

grosse Seitenerosion re / li

geringe Auflandungen ca. 200 -300m³

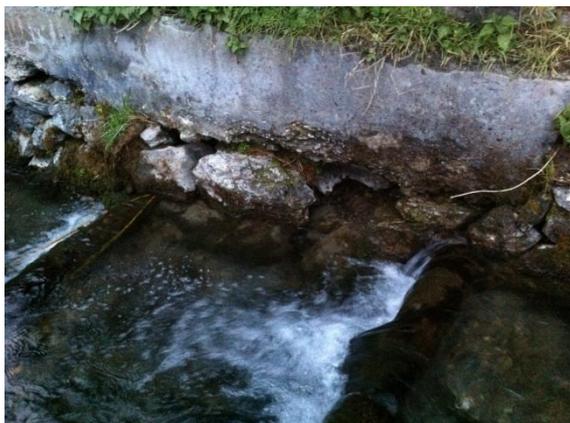
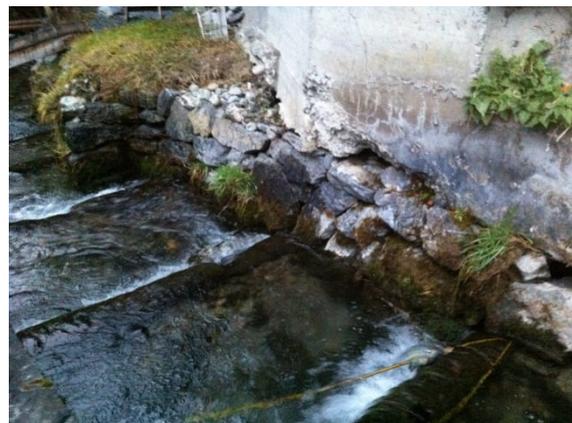
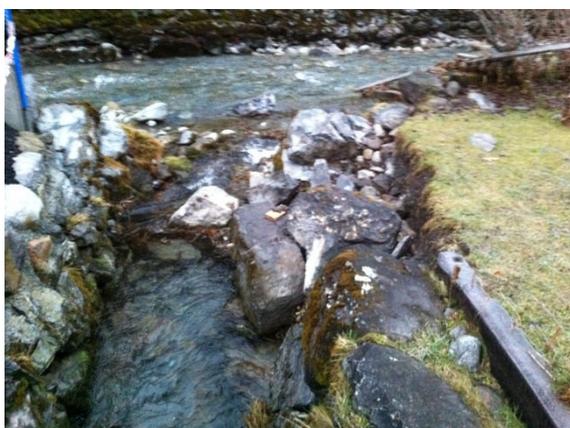
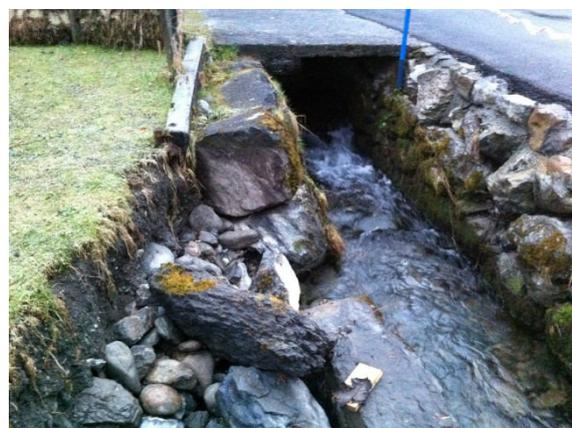
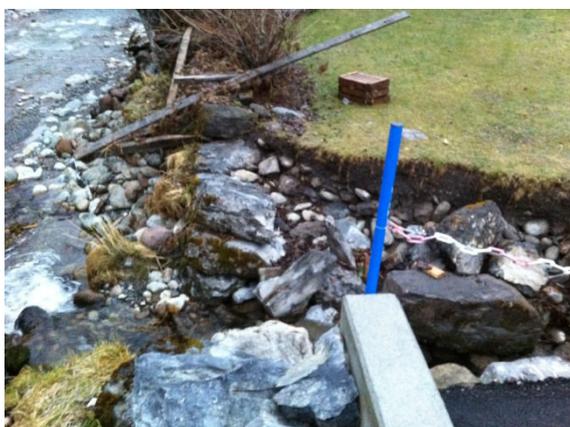
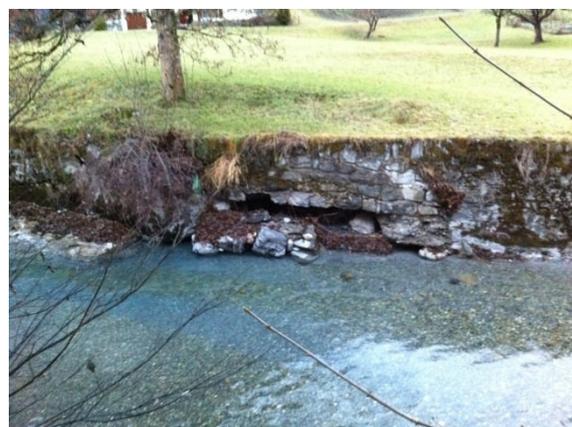
6.5 Fotos Ereignis vom 10.10.2011 / Schäden

geringe Seitenerosion re / li

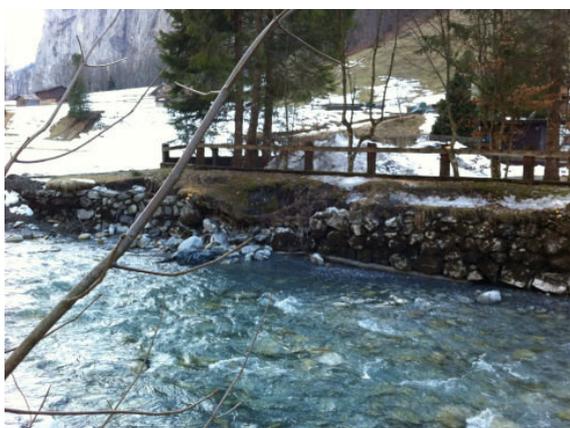
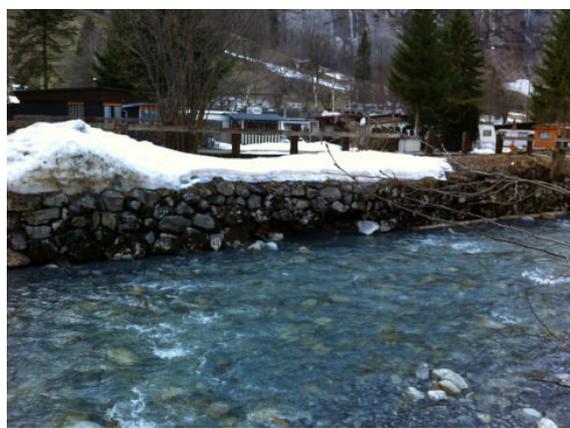
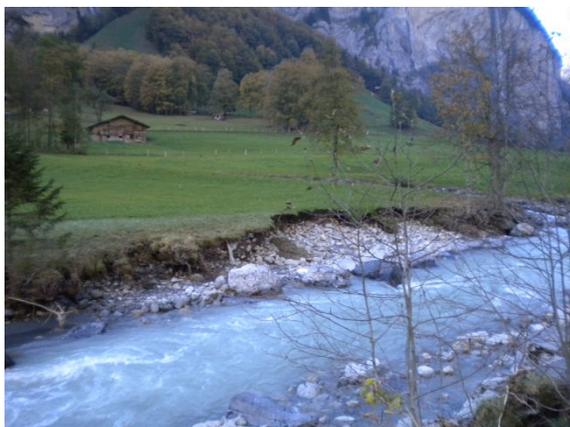
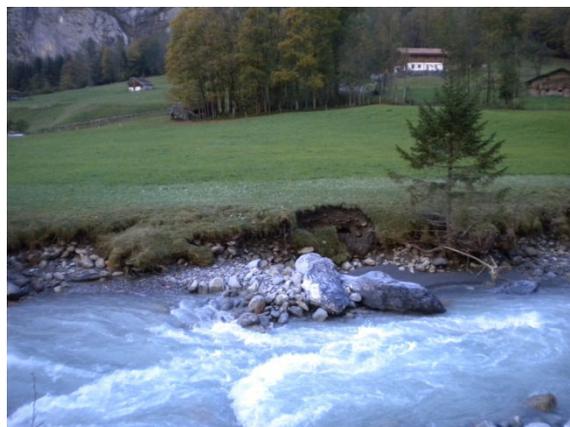
7.5 Fotos Ereignis vom 10.10.2011 / Schäden

grosse Seitenerosion re / li

geringe Tiefenerosion

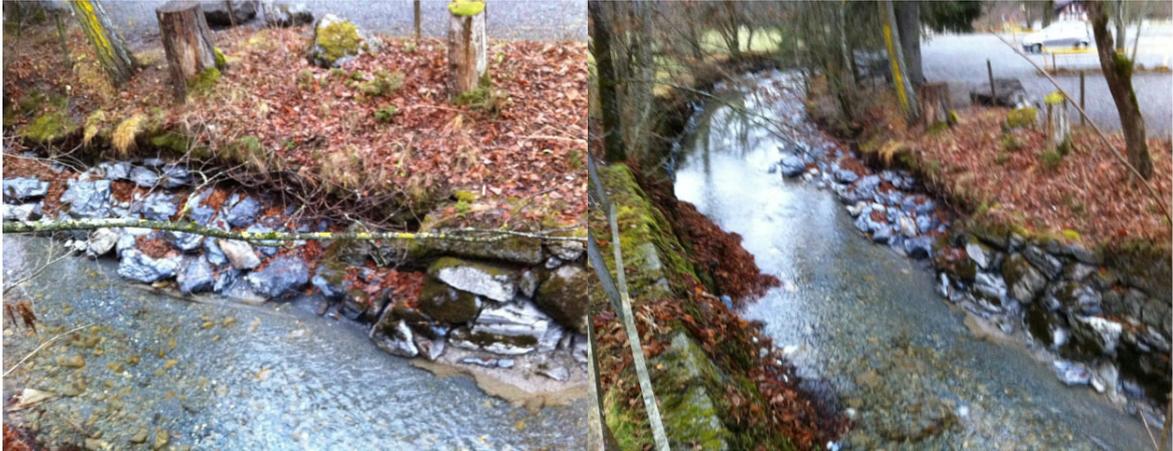
8.4 Fotos Ereignis vom 10.10.2011 / Schäden

- geringe Seitenerosion re
- geringe Auflandungen (30m³)

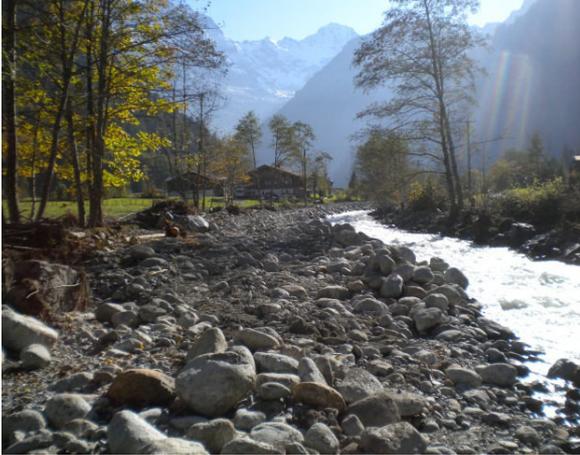
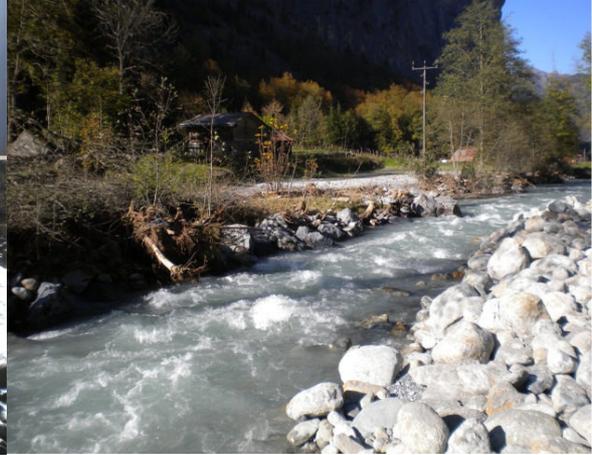
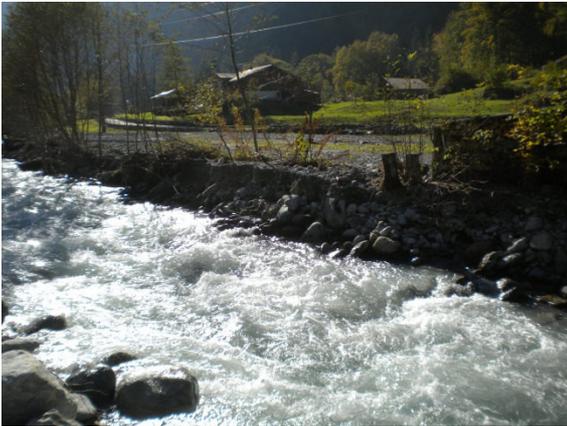
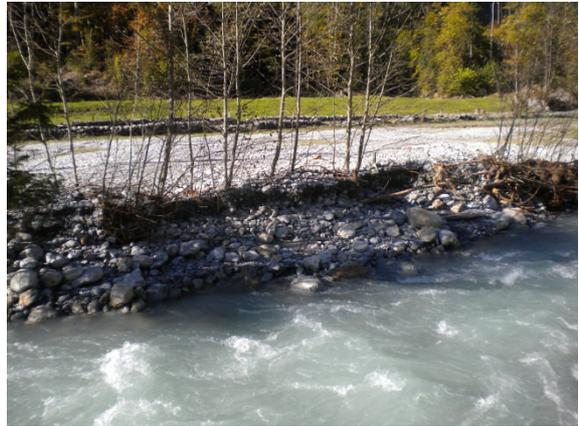
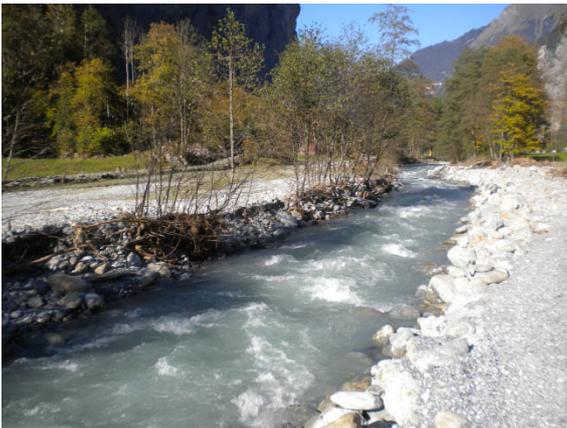
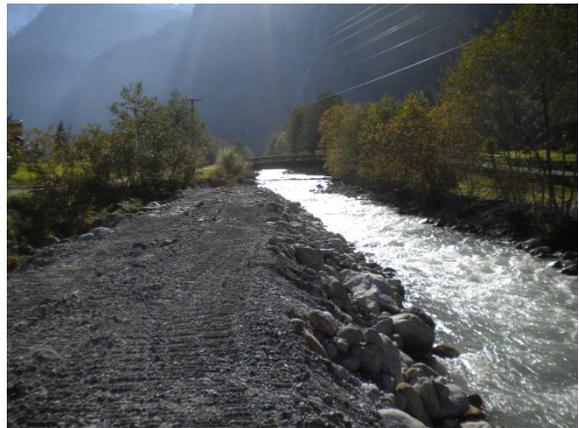
9.5 Fotos Ereignis vom 10.10.2011 / Schäden

- Grosse Seitenerosion
- Ueberflutung li/re
- Grosse Auflandungen ca. 2000m³

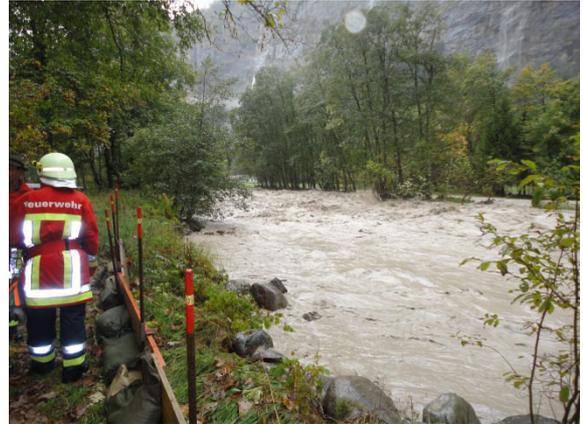
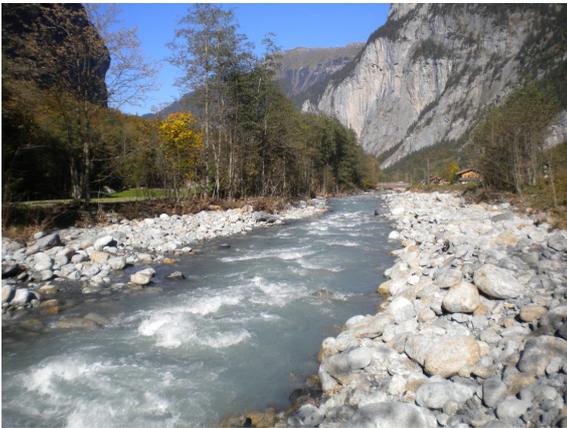
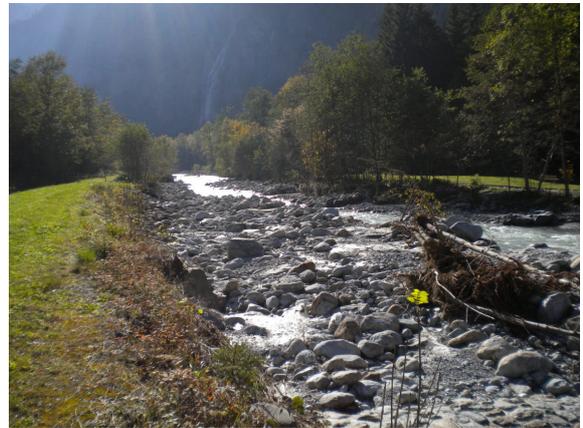
10.5 Fotos Ereignis vom 10.10.2011 / Schäden

- grosse Auflandungen li/re ca. 5200m³
- geringe Seitenerosionen li/re

Vorgesehen war ein natürlicher Abtransport des Geschiebes infolge Schmelzwasser. Die Transportkapazität in diesem Bereich der Weissen Lutschine reichte aber nicht aus, um das Geschiebe abzuführen. Es musste maschinell entfernt werden, um weitere Überflutungen zu verhindern.

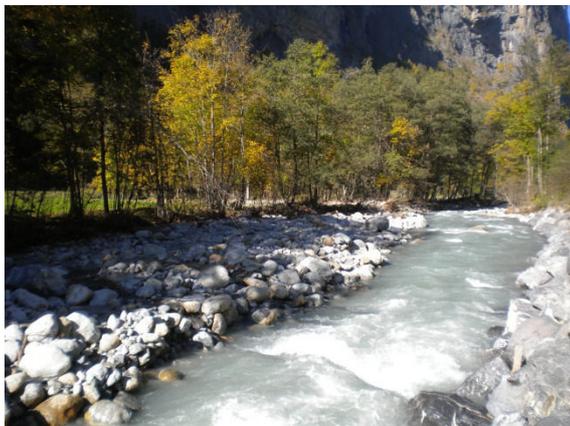
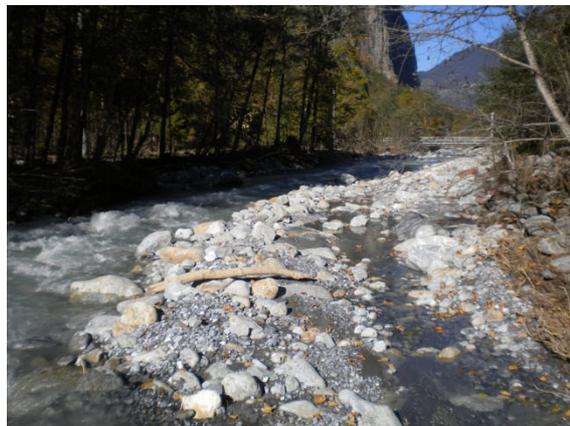
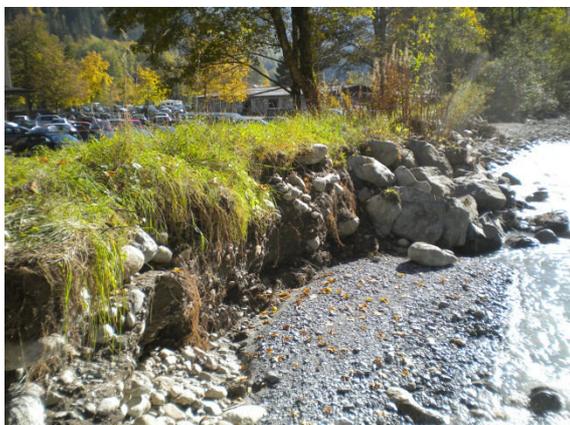
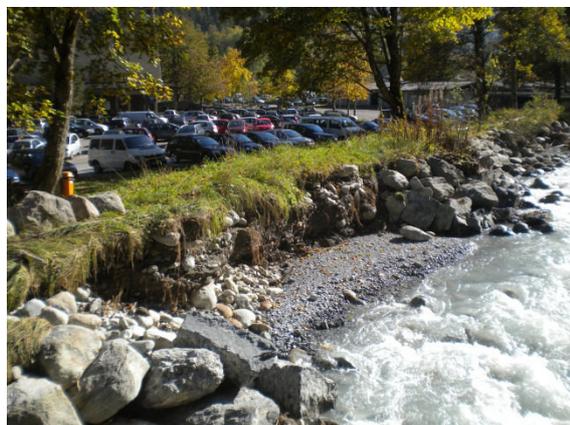
11.5 Fotos Ereignis vom 10.10.2011 / Schäden

- mittlere Auflandungen ca. 850m³
- Dammauskolkung OW Brücke re

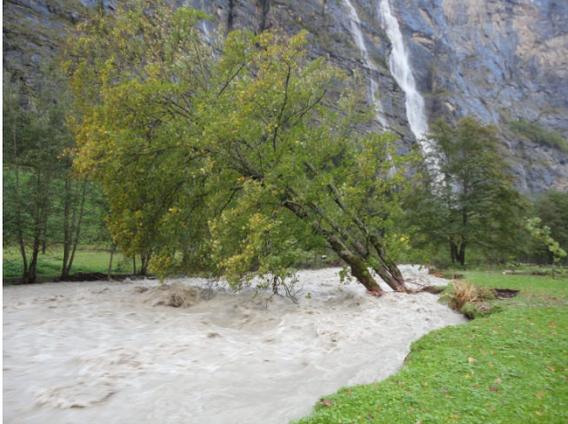
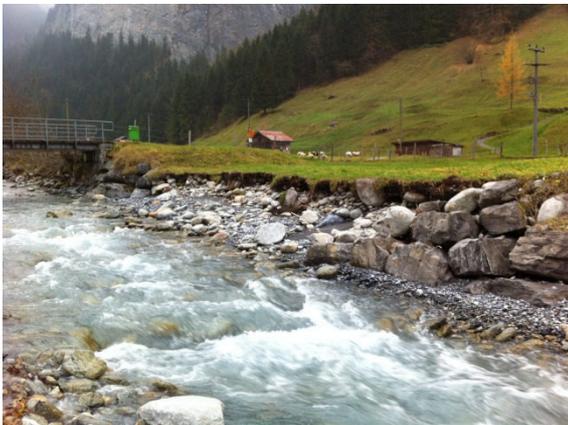
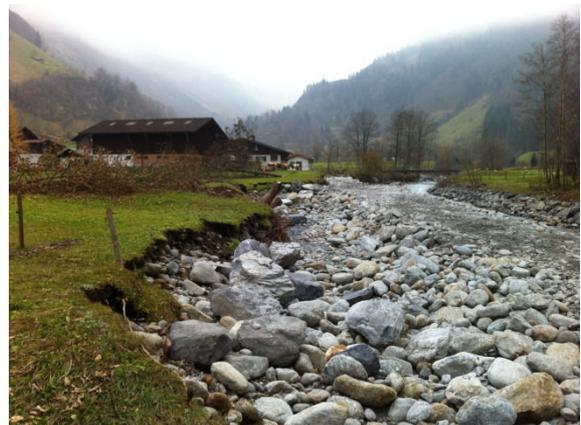
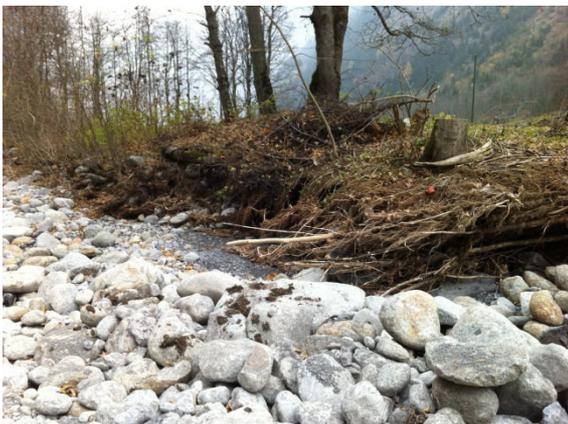
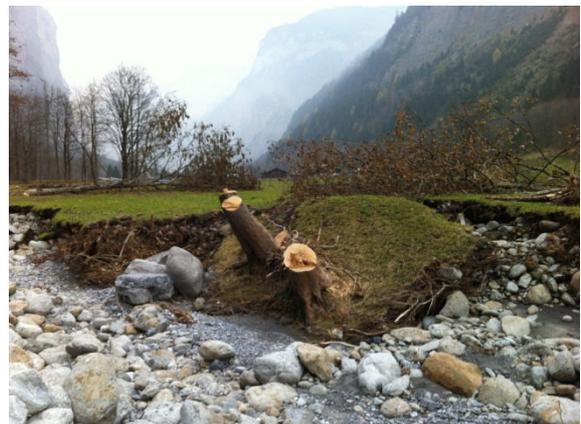
12.5 Fotos Ereignis vom 10.10.2011 / Schäden

- Ufererosion li UW Pfangbrücke
- grosse Ufererosion re, in der Matte
- Geringe Auflandungen ca. 300m³

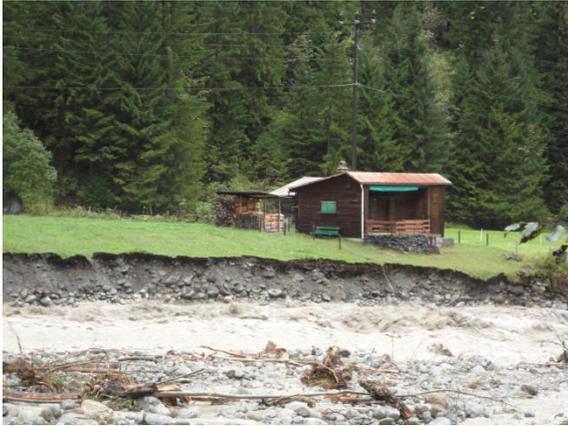
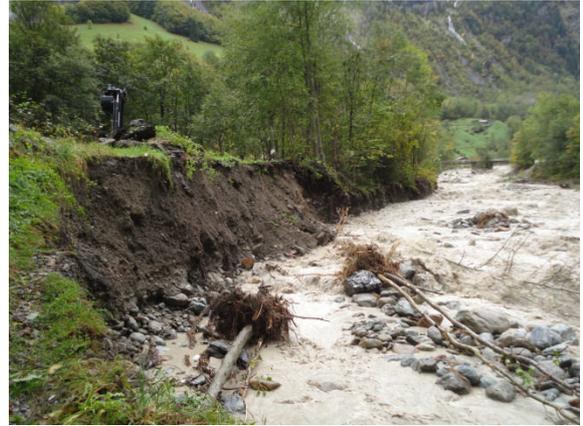
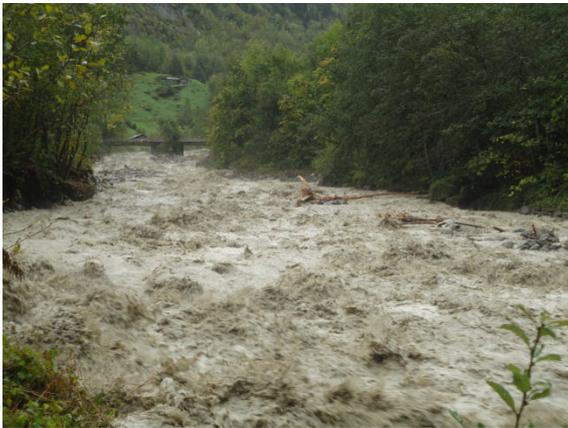
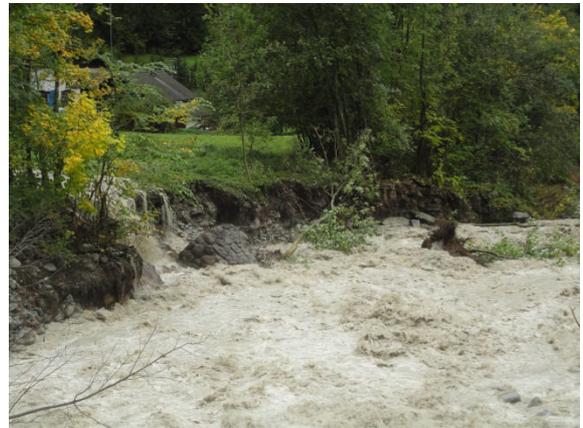
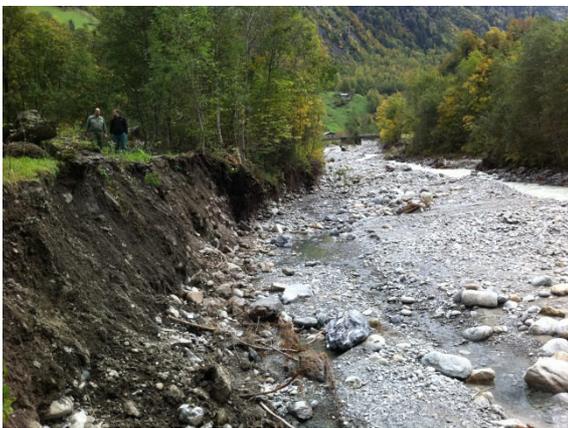
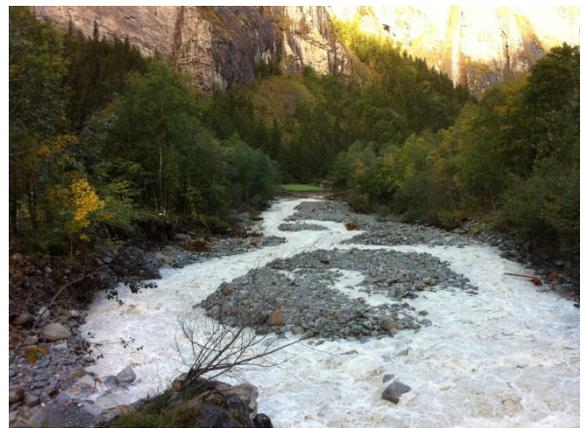
13.5 Fotos Ereignis vom 10.10.2011 / Schäden

- Ufererosion li UW neue Rütibrücke
- Ufererosion im Bereich des Prallufers
- grosse Auflandungen 6000 -9500m³

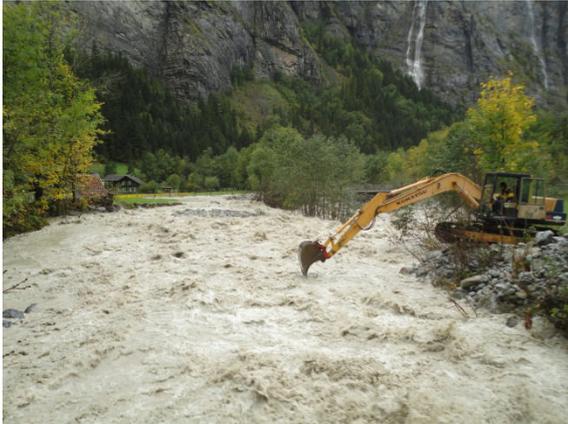
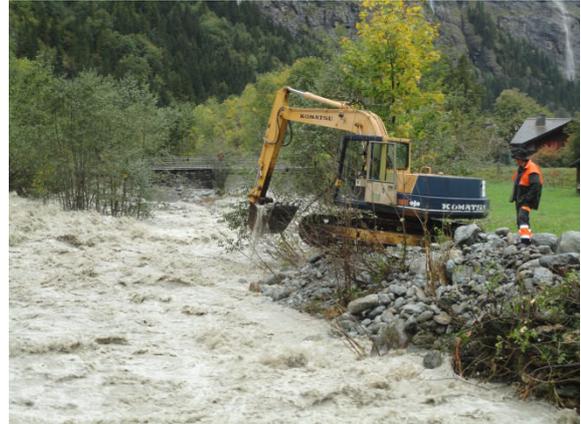
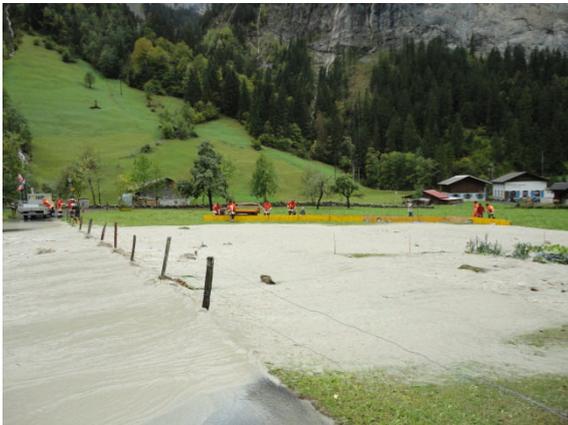
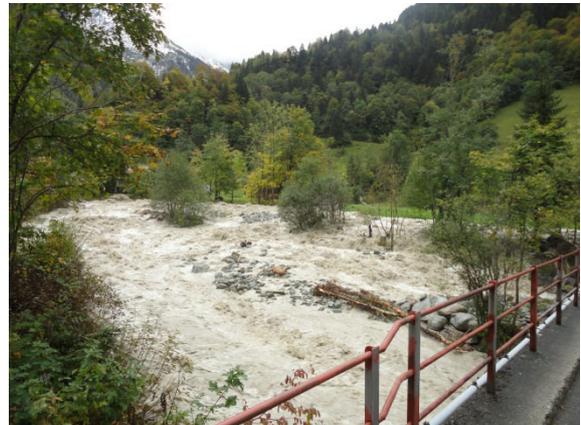
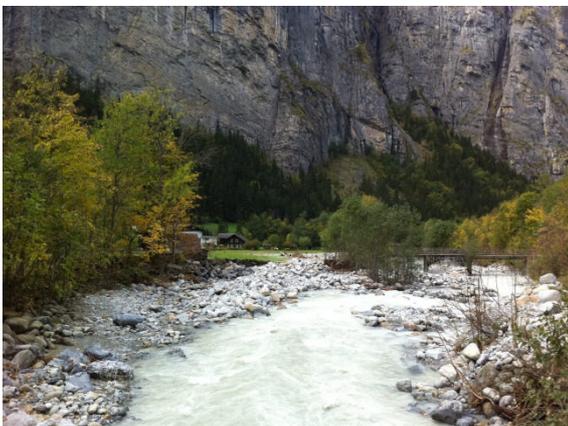
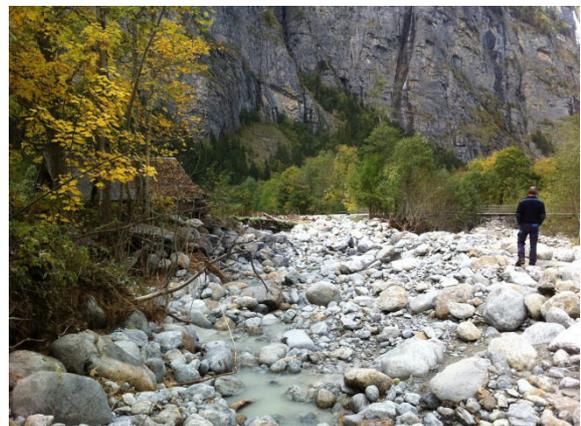
14.5 Fotos Ereignis vom 10.10.2011 / Schäden

- Grosse Ufererosion li UW alte Rütibrücke
- grosse Auflandung 800 -1000m³

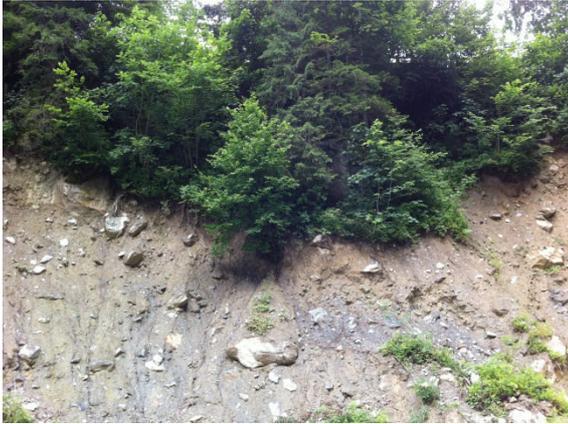
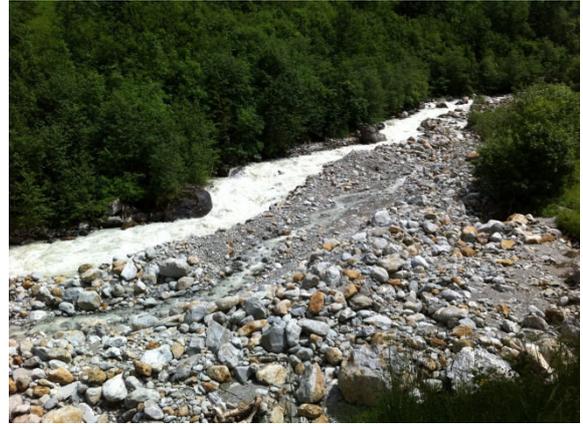
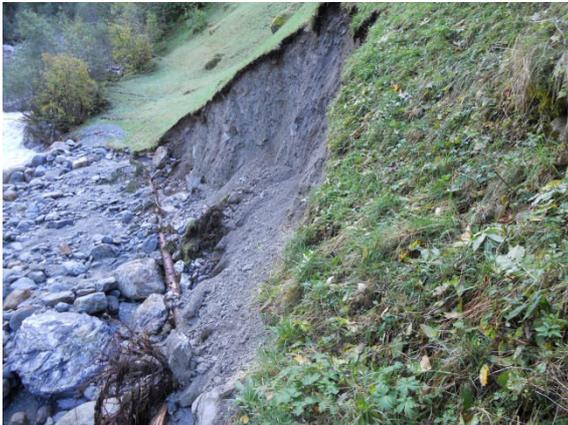
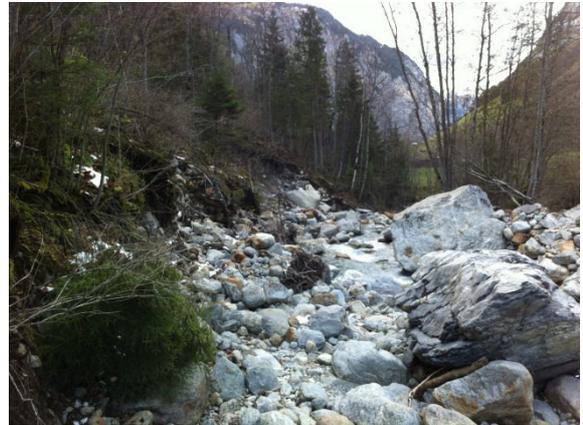
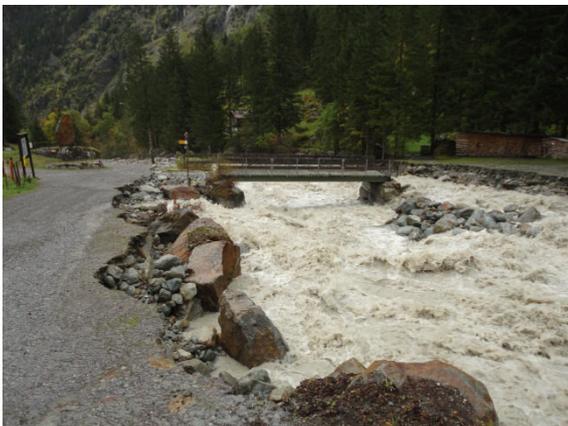
15.4 Fotos Ereignis vom 10.10.2011 / Schäden

- Grosse Ufererosionen → Trachsellouena / Im Boden / Rechtschuggen
- Grosse Auflandungen → Trachsellouena / Im Boden

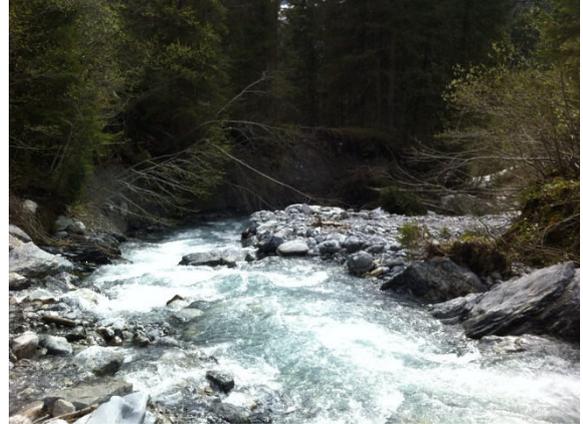
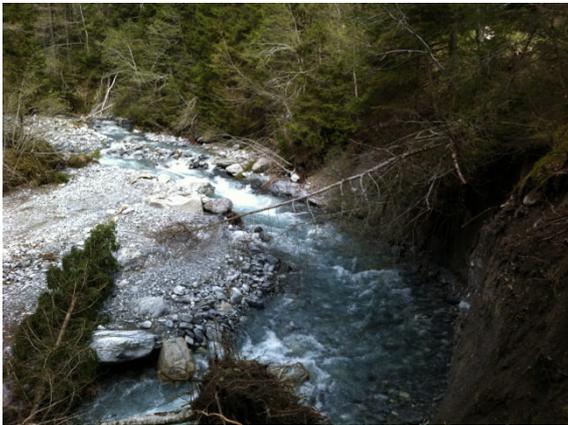
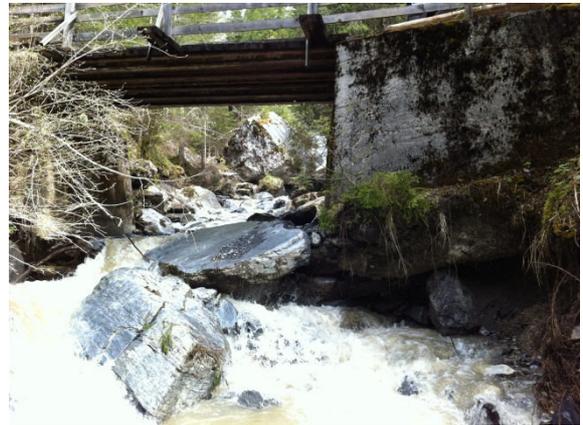
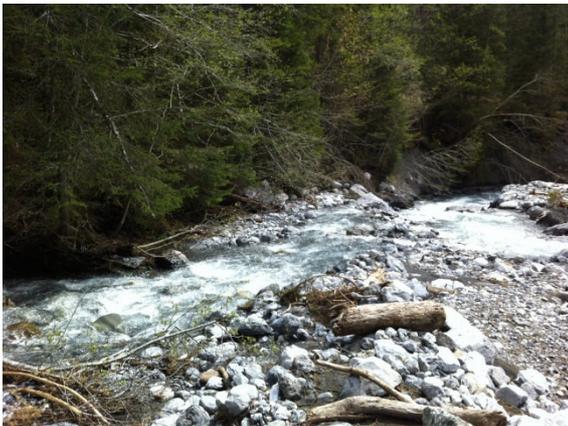
16.4 Fotos Ereignis vom 10.10.2011 / Schäden

Grosse Ufererosion des Prallufers

Geringe Tiefenerosion im Bereich des Brückenwiderlager

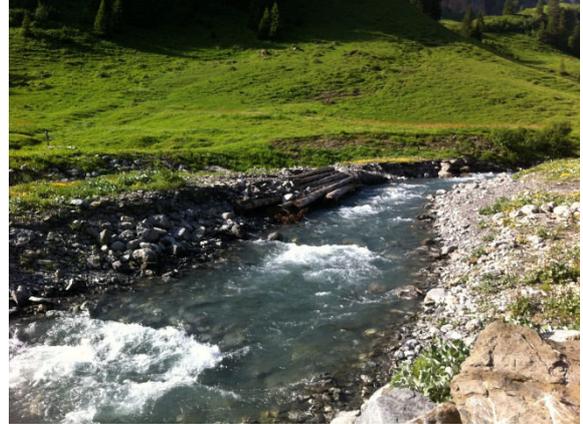
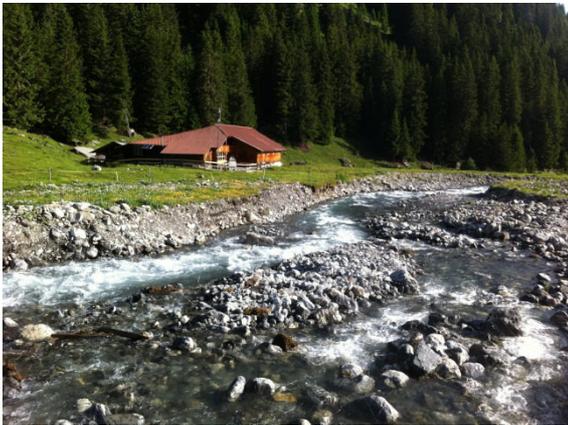
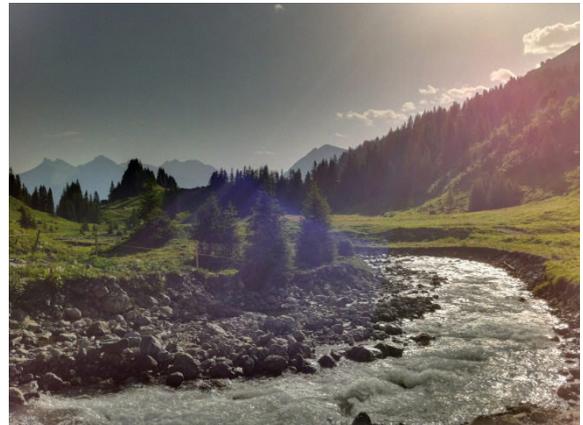
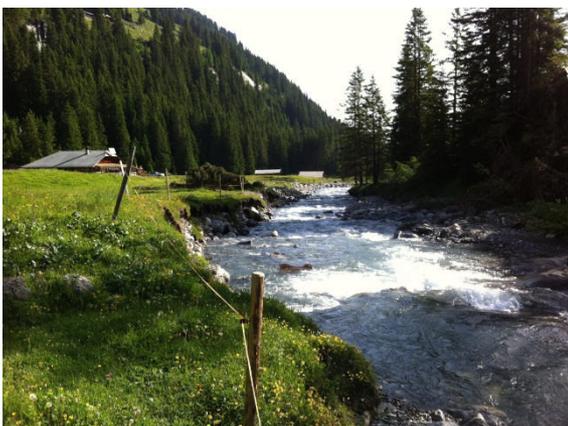
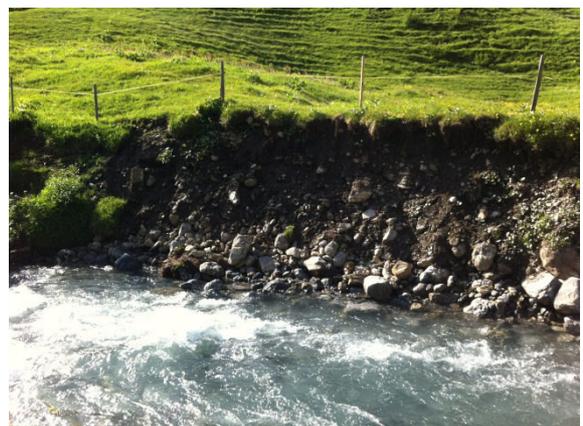
17.4 Fotos Ereignis vom 10.10.2011 / Schäden

Grosse Ufererosion li / re

Geringe Auflandungen
