Gemeinde: Lauterbrunnen

Auftraggeber: OIK 1 / Schwellenkorporation Lauterbrunnen

Hochwasser vom 10.10.2011 Abschlussakten

Dokumentation der Instandstellungsarbeiten

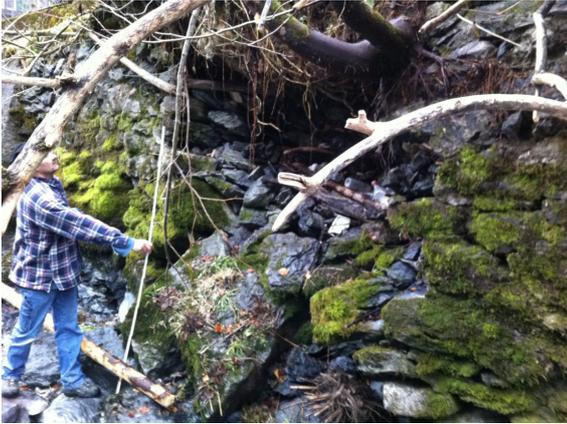
3.5 Fotos Ereignis vom 10.10.2011 / Schäden

geringe Seitenerosion re

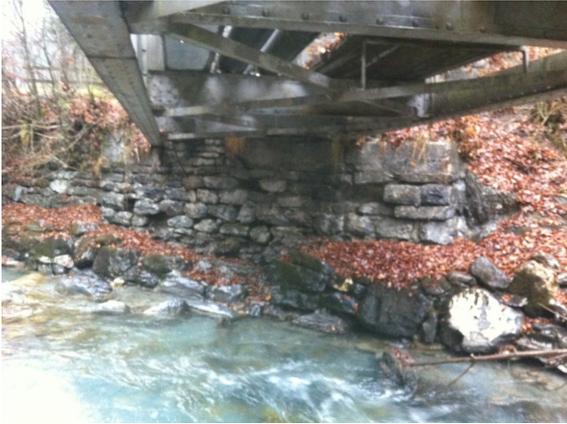
4.5 Fotos Ereignis vom 10.10.2011 / Schäden

geringe Auflandungen ca. 200 -300m³

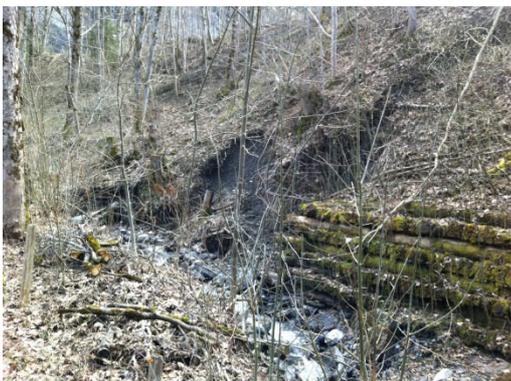
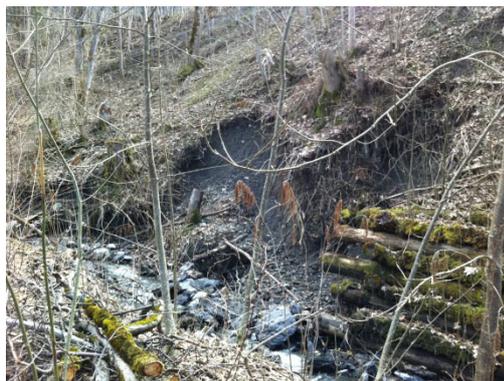
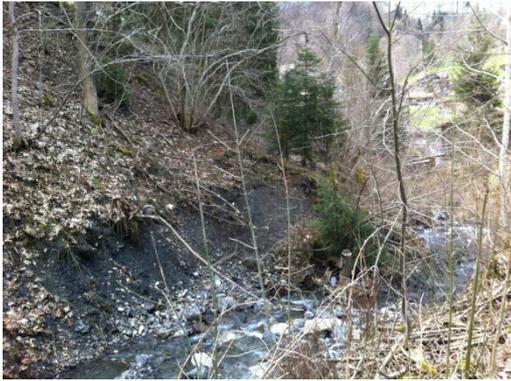
5.4 Fotos Ereignis vom 10.10.2011 / Schäden

- Kleine Seitenerosion li

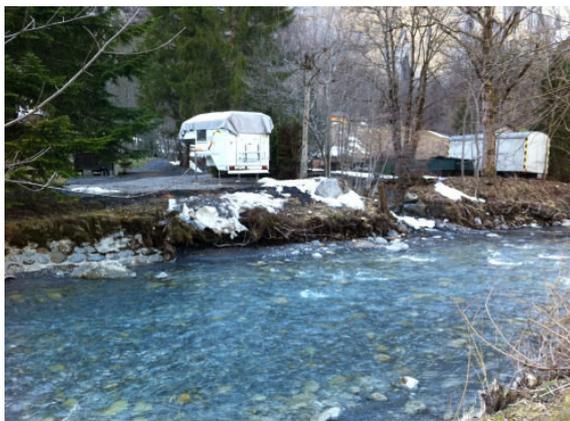
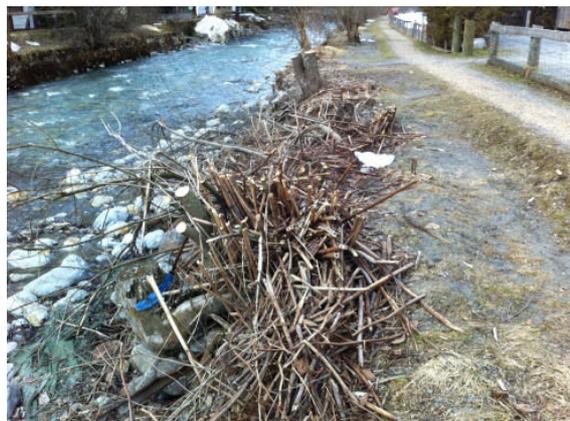
7.5 Fotos Ereignis vom 10.10.2011 / Schäden

geringe Tiefenerosion

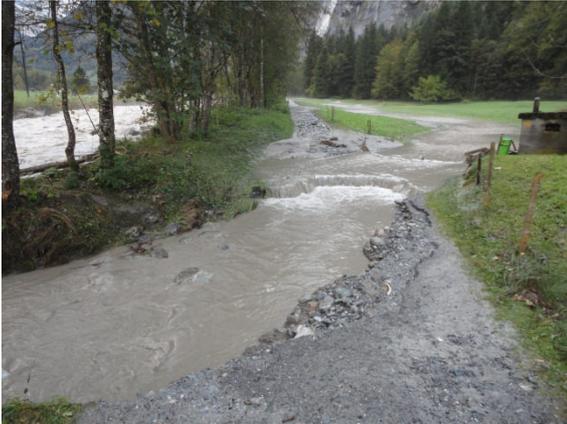
10.5 Fotos Ereignis vom 10.10.2011 / Schäden

Vorgesehen war ein natürlicher Abtransport des Geschiebes infolge Schmelzwasser. Die Transportkapazität in diesem Bereich der Weissen Lutschine reichte aber nicht aus, um das Geschiebe abzuführen. Es musste maschinell entfernt werden, um weitere Überflutungen zu verhindern.

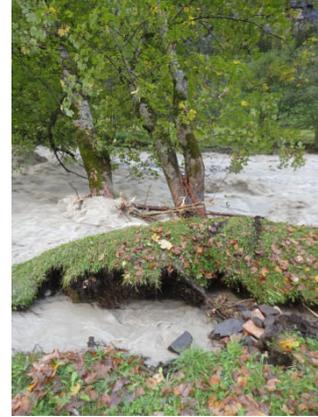
12.5 Fotos Ereignis vom 10.10.2011 / Schäden

- Ufererosion li UW Pfangbrücke
- grosse Ufererosion re, in der Matte
- Geringe Auflandungen ca. 300m³

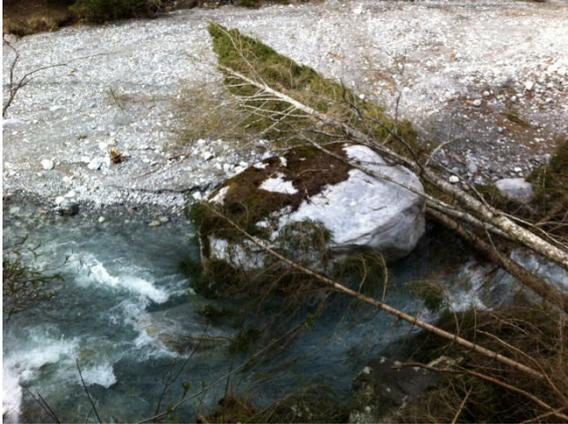
16.4 Fotos Ereignis vom 10.10.2011 / Schäden

Geringe Tiefenerosion im Bereich des Brückenwiderlager

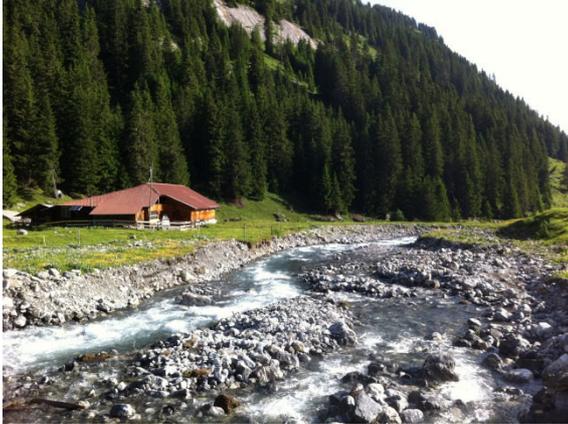
17.4 Fotos Ereignis vom 10.10.2011 / Schäden

Geringe Auflandungen
